東京湾ウォーターフロントにおける液状化被害

東日本
大震災
速報東京湾ウォーターフロントに
おける液状化被害

田村 修次*

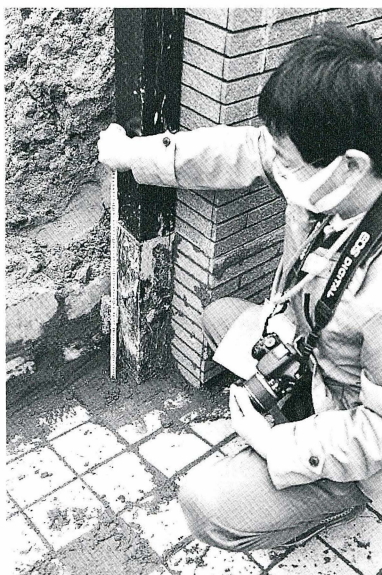
写真6 噴砂で覆われた道路（浦安市今川）

浦安市においても激しい液状化が発生した。道路は噴砂で覆われ(写真6)、その厚さは55cm程度に及んだ(写真7)。その噴砂で埋没した自動車や自転車(写真8)が至るところで見られた150cm/s²程度の最大加速度の地震動で、多量の噴砂が発生した要因として、地下水位が高く表層にN値10未満の緩い砂が堆積していたことおよび地震動の長い継続時間が挙げられる。

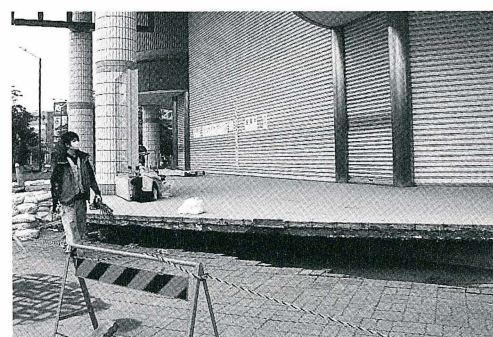
液状化に伴い多くの戸建て住宅が沈下・傾斜した(写真9)。傾斜角は 1° ～ 2° 程度のものが多く見られた。上部構造物の損傷は、概ね軽微である。これは、多くの戸建て住宅で、剛性の高いベ

写真9 傾斜した建物 (浦安市入船)

た基礎が用いられたことによると思われる。ただし、傾斜角 1° は約 $1/60$ に相当し、「体の不調を感じる」傾斜に相当する。実際、建物内部を調査させていただくと、明らかに違和感を感じた。

被災地域では、住宅基礎の剛性が高く、上部構造物の損傷も軽微であるため、ジャッキアップ等による補修で水平に戻すことは可能である。ただし、500～1000万円(兵庫県南部地震の液状化地帯における戸建住宅の修復事例²⁾)に達する多額の費用、再液状化を考えると、安価で再液状化にも対応できる復旧方法の開発、または宅地造成時の地盤改良が望まれる。

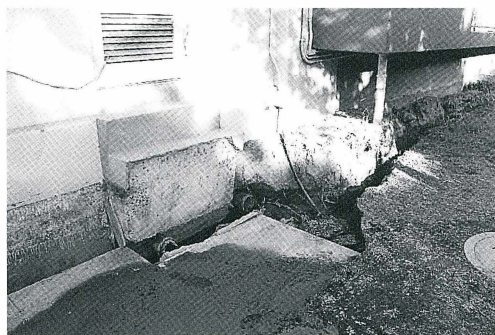
写真10 杭基礎建物の周辺地盤の沈下 (浦安市明海)

杭基礎で支持された大規模建物では、建物自体の不同沈下・損傷はないものの、周辺地盤との間に50-60cm程度の段差が見られた(写真10)。このことは、周辺地盤が50-60cm程度沈下したこと

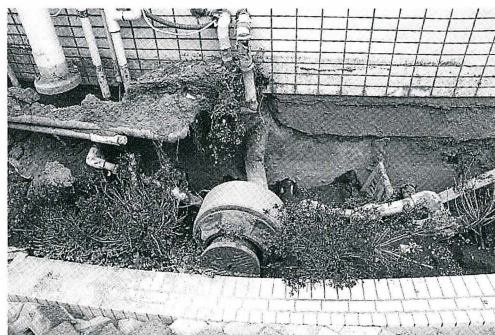
を示唆する。このため、写真11に示すように建物と周辺地盤の境界で、ライフラインの破断が発生していた。一方、フレキシブルジョイントを用いた例（写真12）では、破断は発生していなかった。液状化地盤における杭基礎建物では、フレキシブルジョイントが有効である。

写真11 ライフラインの破断（浦安市入船）

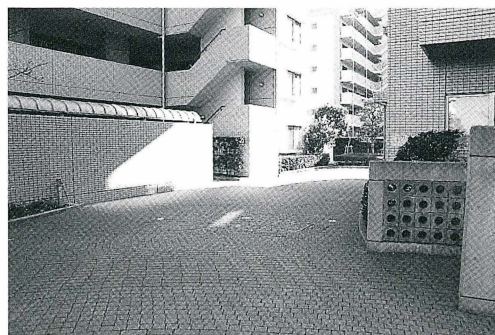
写真12 フレキシブルジョイント（浦安市日の出）

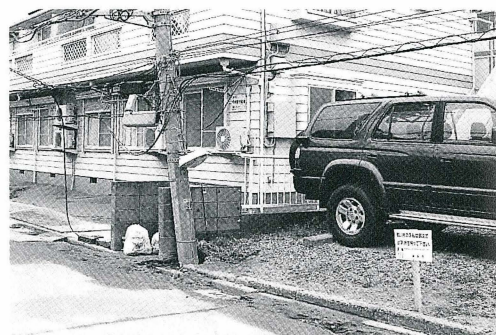
写真13 液状化していないエリア（浦安市日の出）

したものの、道路一本隔てたエリアでは、写真13に示すように液状化していない光景が多く見られた。これは、地盤改良の有無に依存すると思われる。地盤改良をした（と思われる）大規模建物では、地震による建物被害は軽微であった。

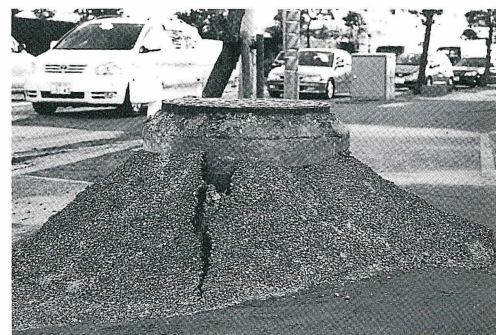
電信柱の沈下・傾斜（写真14）、マンホールの浮上り（写真15）、水道管の破裂が液状化発生エリアで発生した。ライフラインの復旧は、電気が3月11日夜、ガスが3月30日、水道が4月6日、下水が4月15日であり、水道・下水の復旧に長い時間を有した。このため、杭基礎や地盤改良によって構造的な被害を免れたマンション等においても水道・下水が止まり、日常生活に支障がでた。下水が1ヶ月以上長期間停止した要因として、マンホールの浮上りや液状化に伴う地盤変形・沈下によって、下水管が破断し砂が混入したこと、下水道管の勾配の復旧に時間がかかったためと思われる。

写真14 沈下した電信柱（浦安市今川）
